JÁFI-AUTÓKUT MÉRNÖKI KFT.

Autóbusz akkumulátor vizsgálat az ENSZ-EGB 100 előírás követelményei szerint

**Tatai Zoltán
fejlesztőmérnök**

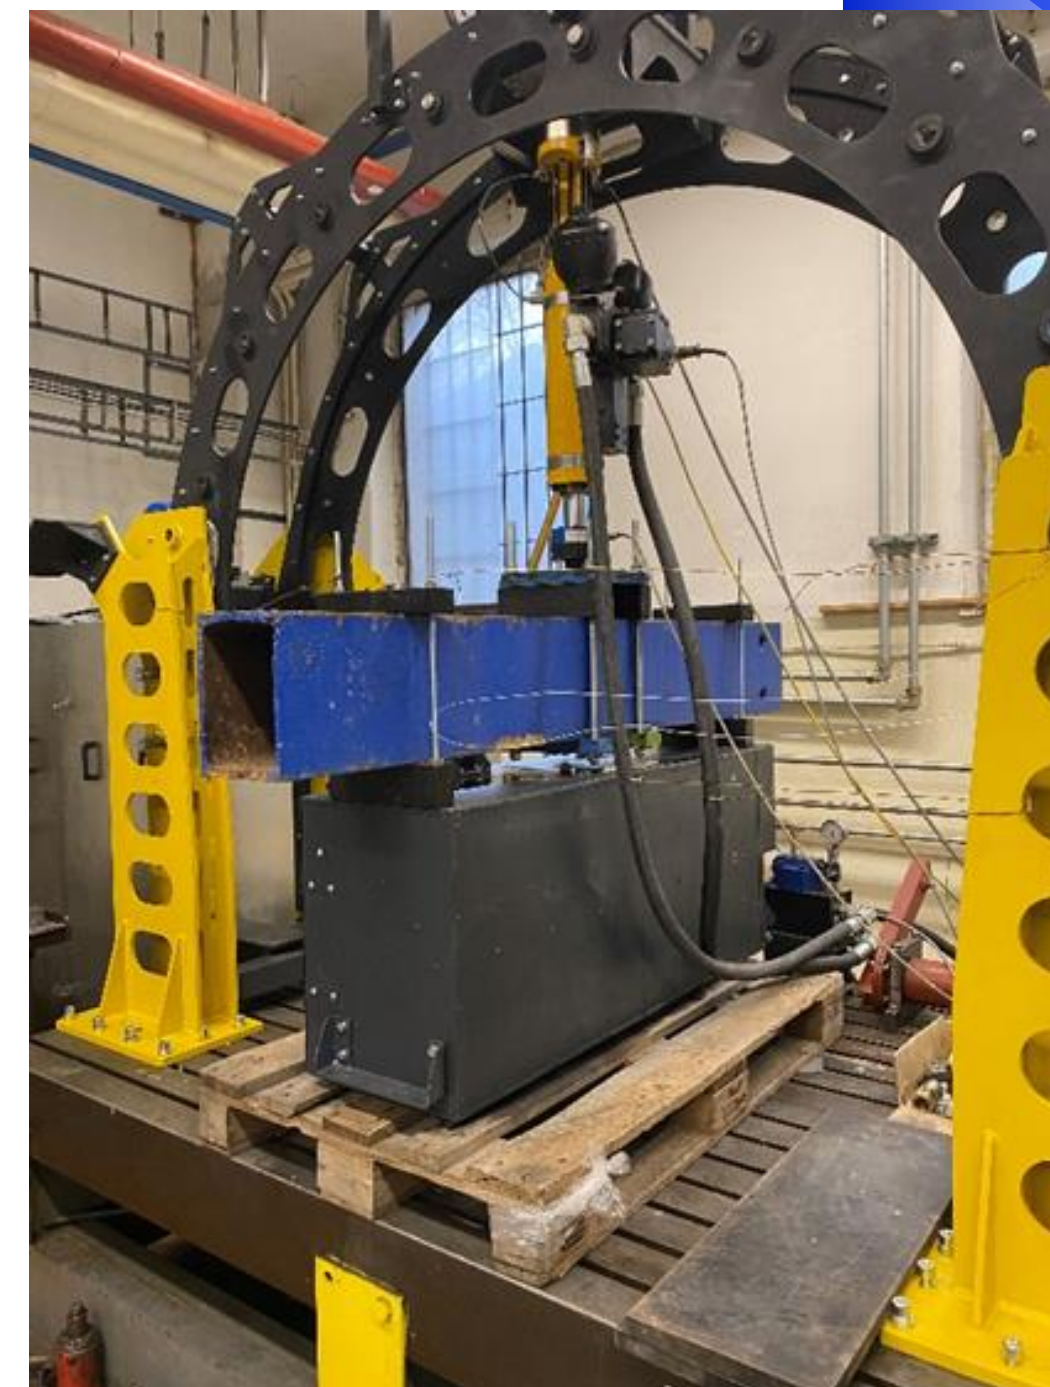
Rázkódás vizsgálat

A vizsgált akkumulátort szilárdan rögzítettük egy függesztett, nagyfrekvenciás vizsgálatra alkalmas, hidraulikus munkahenger alsó pontjához. A gyártó által az akkumulátordobozon kialakított emelési pontokat használtuk a munkahengerrel történő kapcsolódáshoz.

A vizsgált akkumulátort 15 perc alatt 7 Hz-ről 50 Hz-re emelkedő, majd vissza 7 Hz-re csökkenő frekvenciájú, szinuszhullám jelalakú vezérléssel mozgattuk, az alábbi táblázat szerinti gyorsulásokkal.

Frekvencia (Hz)	Gyorsulás [m/s ²]
7–18	10
18–30	10-ről fokozatosan 2-re csökken
30–50	2

A vizsgálat során, majd a vizsgálat végén elvégzett szigetelési ellenállás mérés és a végrehajtott normál ciklus folyamán sem tapasztaltunk semmilyen, a normálistól eltérő viselkedést. **Az akkumulátor teljes mértékben megfelelt a rázkódás vizsgálat követelménynek.**

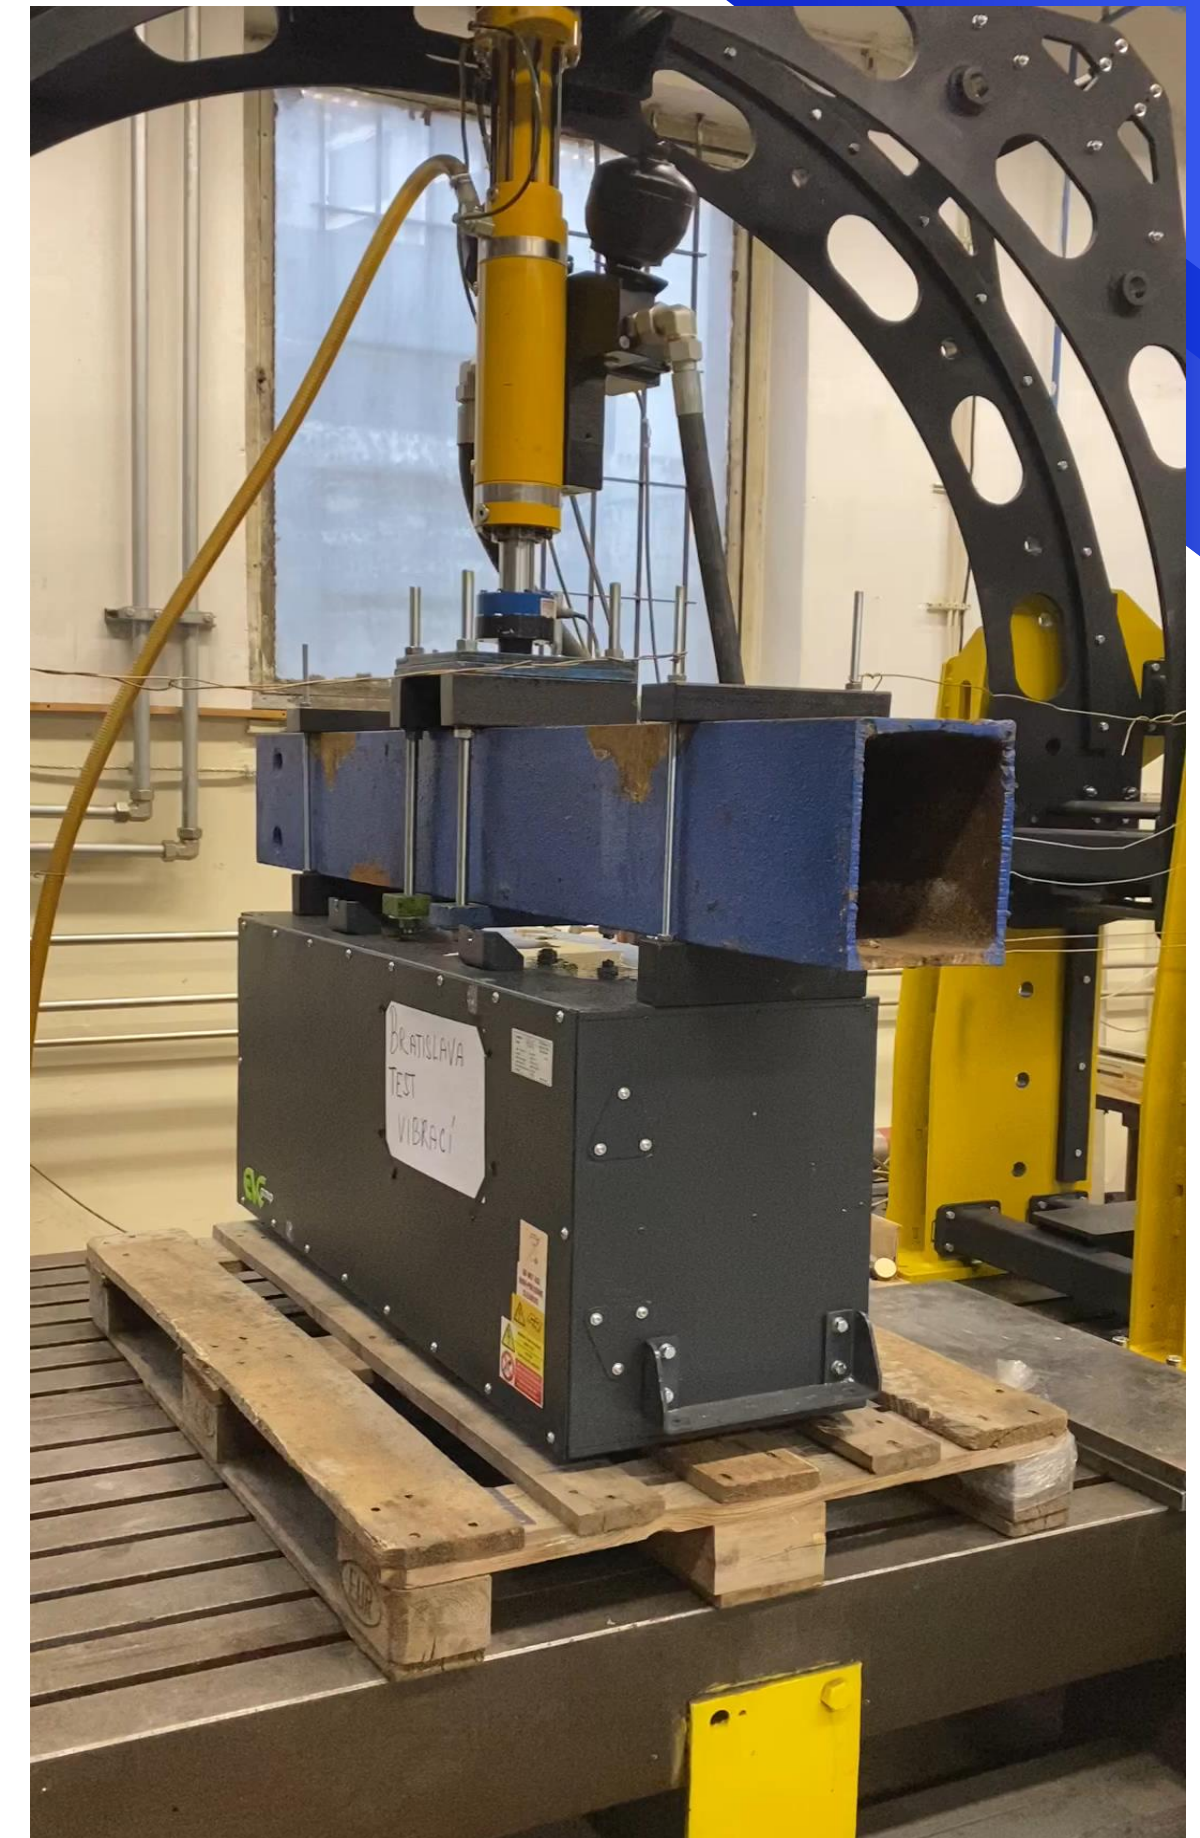
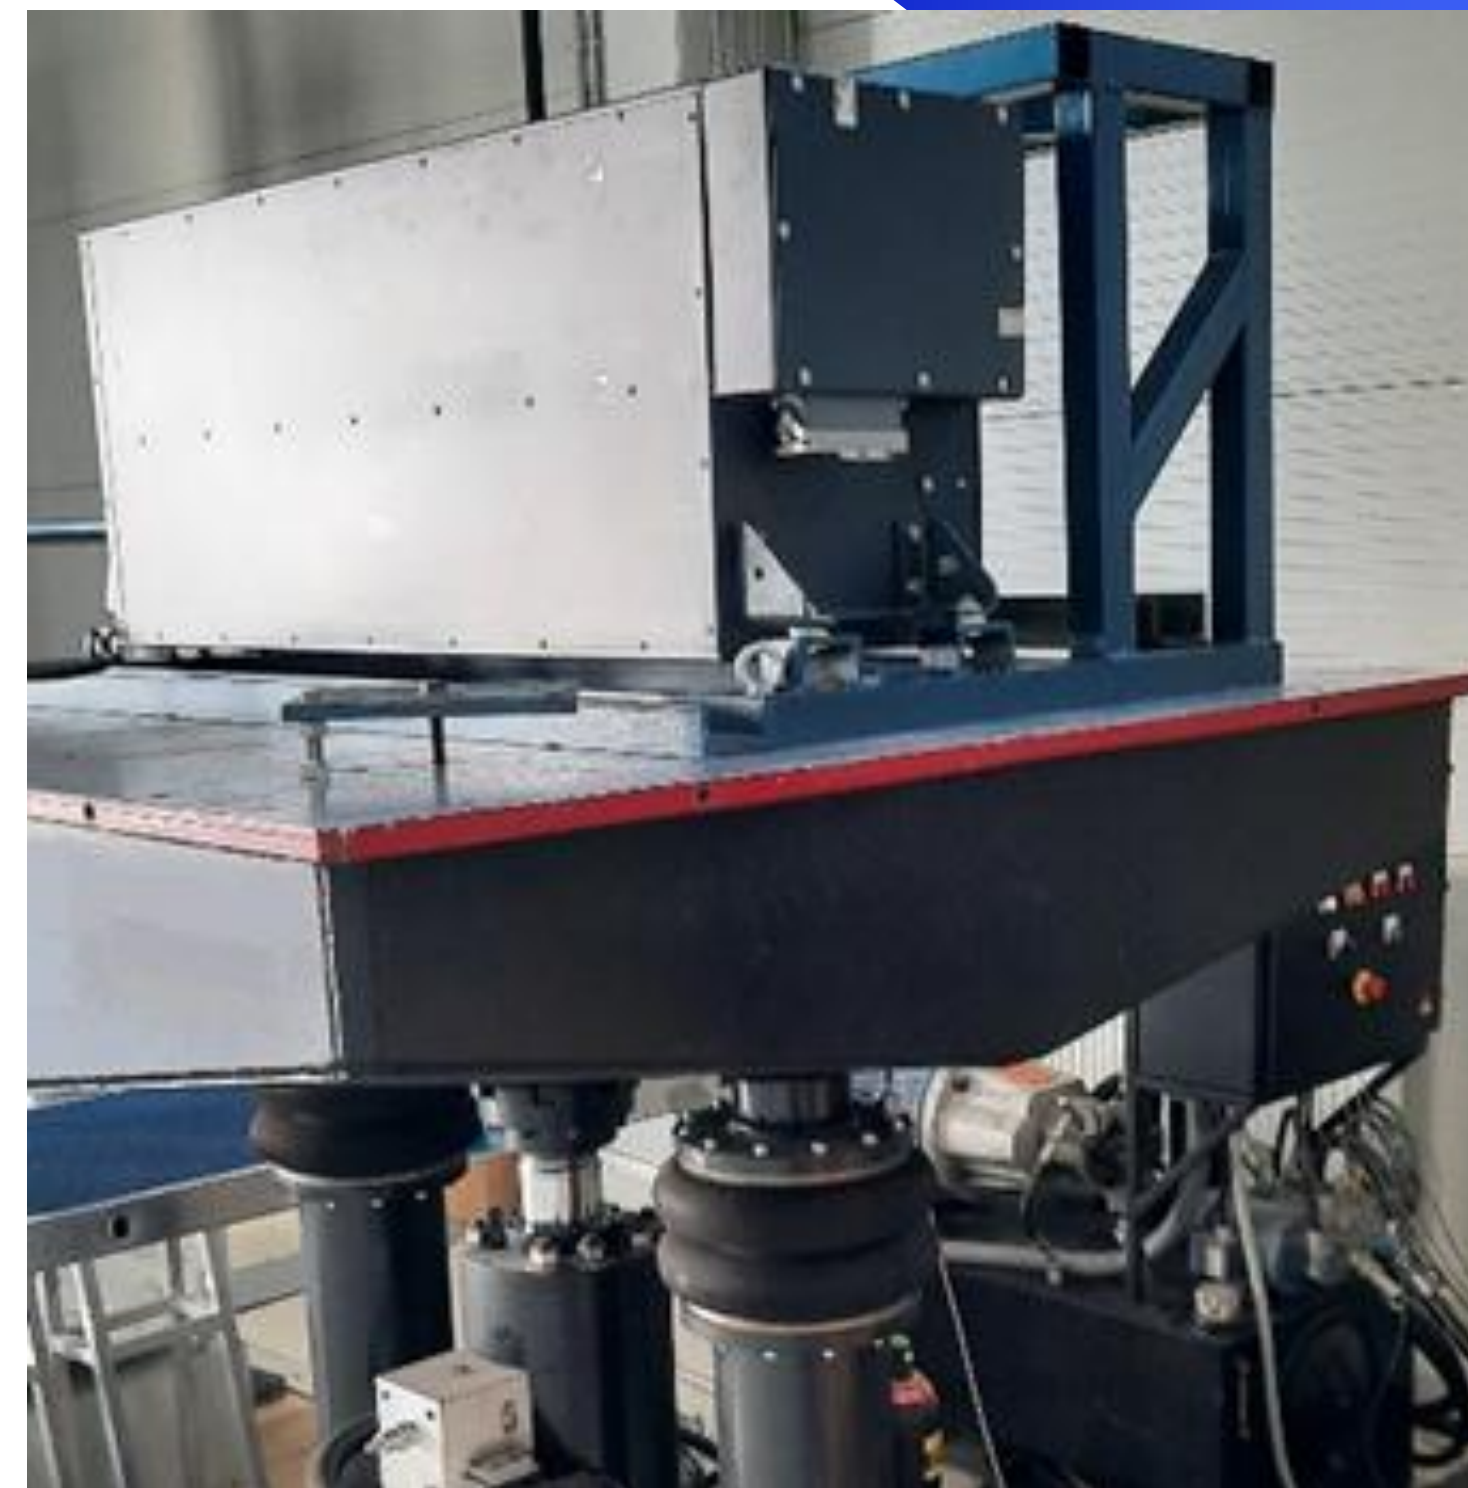
Rázkódás vizsgálat

A vizsgálattal kapcsolatban meg kell azonban jegyeznünk, hogy először egy másik vizsgálóberendezésen, egy rázóasztalon teszteltük az akkumulátort, de az a vizsgálat a fellépő rezonanciák miatt nem volt eredményes.

A frekvenciapásztázás alatt bizonyos frekvenciákon olyan rezonancia alakult ki, aminek következtében a vizsgálóberendezés nem tudta a megengedhető hibán belül tartani a vizsgálóasztal mozgását és a rendszer letiltott. Az akkumulátor egység azonban így is jelentős rázásnak volt kitéve és ezért ellenőrizni kellett, hogy nem károsodott-e. Az „eredménytelen” vizsgálat után elvégeztük a szigetelési ellenállás vizsgálatot és végrehajtottunk egy normál ciklust. Semmilyen rendellenességet nem tapasztaltunk.

A fentebb bemutatott új berendezésnél is láthatók a rezonanciák, de az a pulzátor ezt tolerálta.

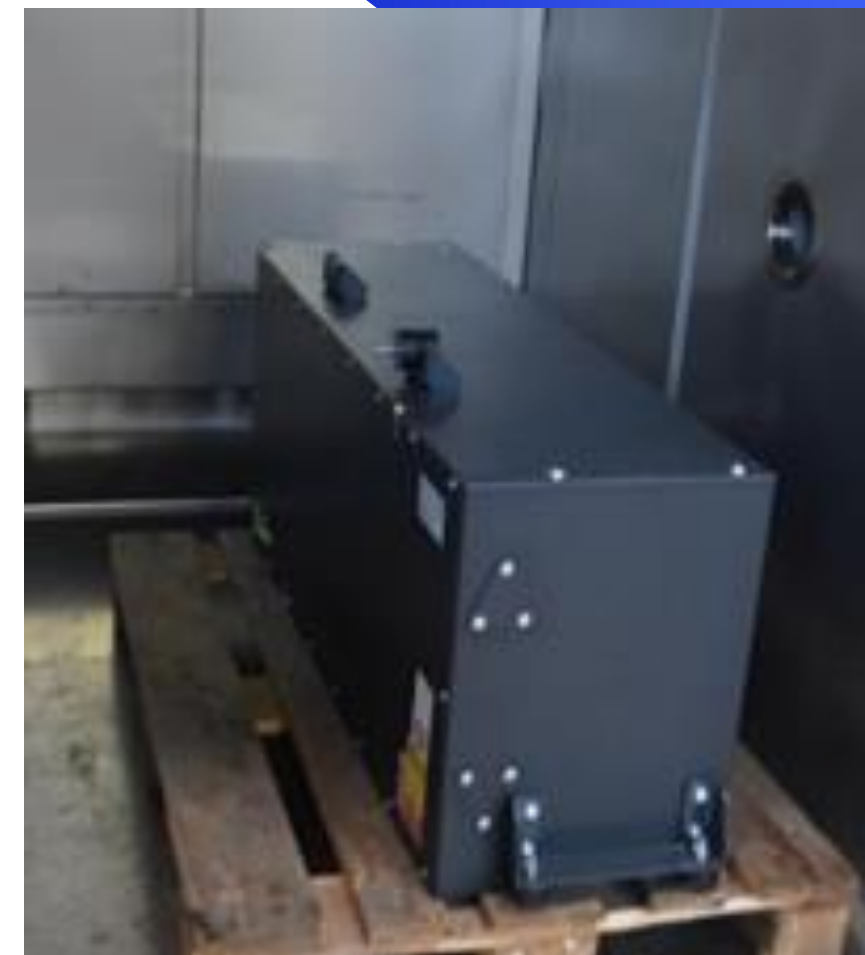
Az előírás követelménye szerint a vizsgált akkumulátort hat órán keresztül +60 °C vizsgálati hőmérsékleten tároltuk, majd ezt követően hat órán keresztül -40 °C vizsgálati hőmérsékleten tároltuk. A vizsgálati hőmérsékleti szélsőértékek között 30 perc telt el.

Ennél a vizsgálatnál a nehezen megvalósítható követelmény, hogy a két szélső érték között mindössze 30 perc telhet el.

Az általunk használt vizsgáló hőkamra programozása és hűtő/fűtő kapacitása biztosította, hogy a megkívánt paramétereket maradéktalanul biztosítani tudtuk.

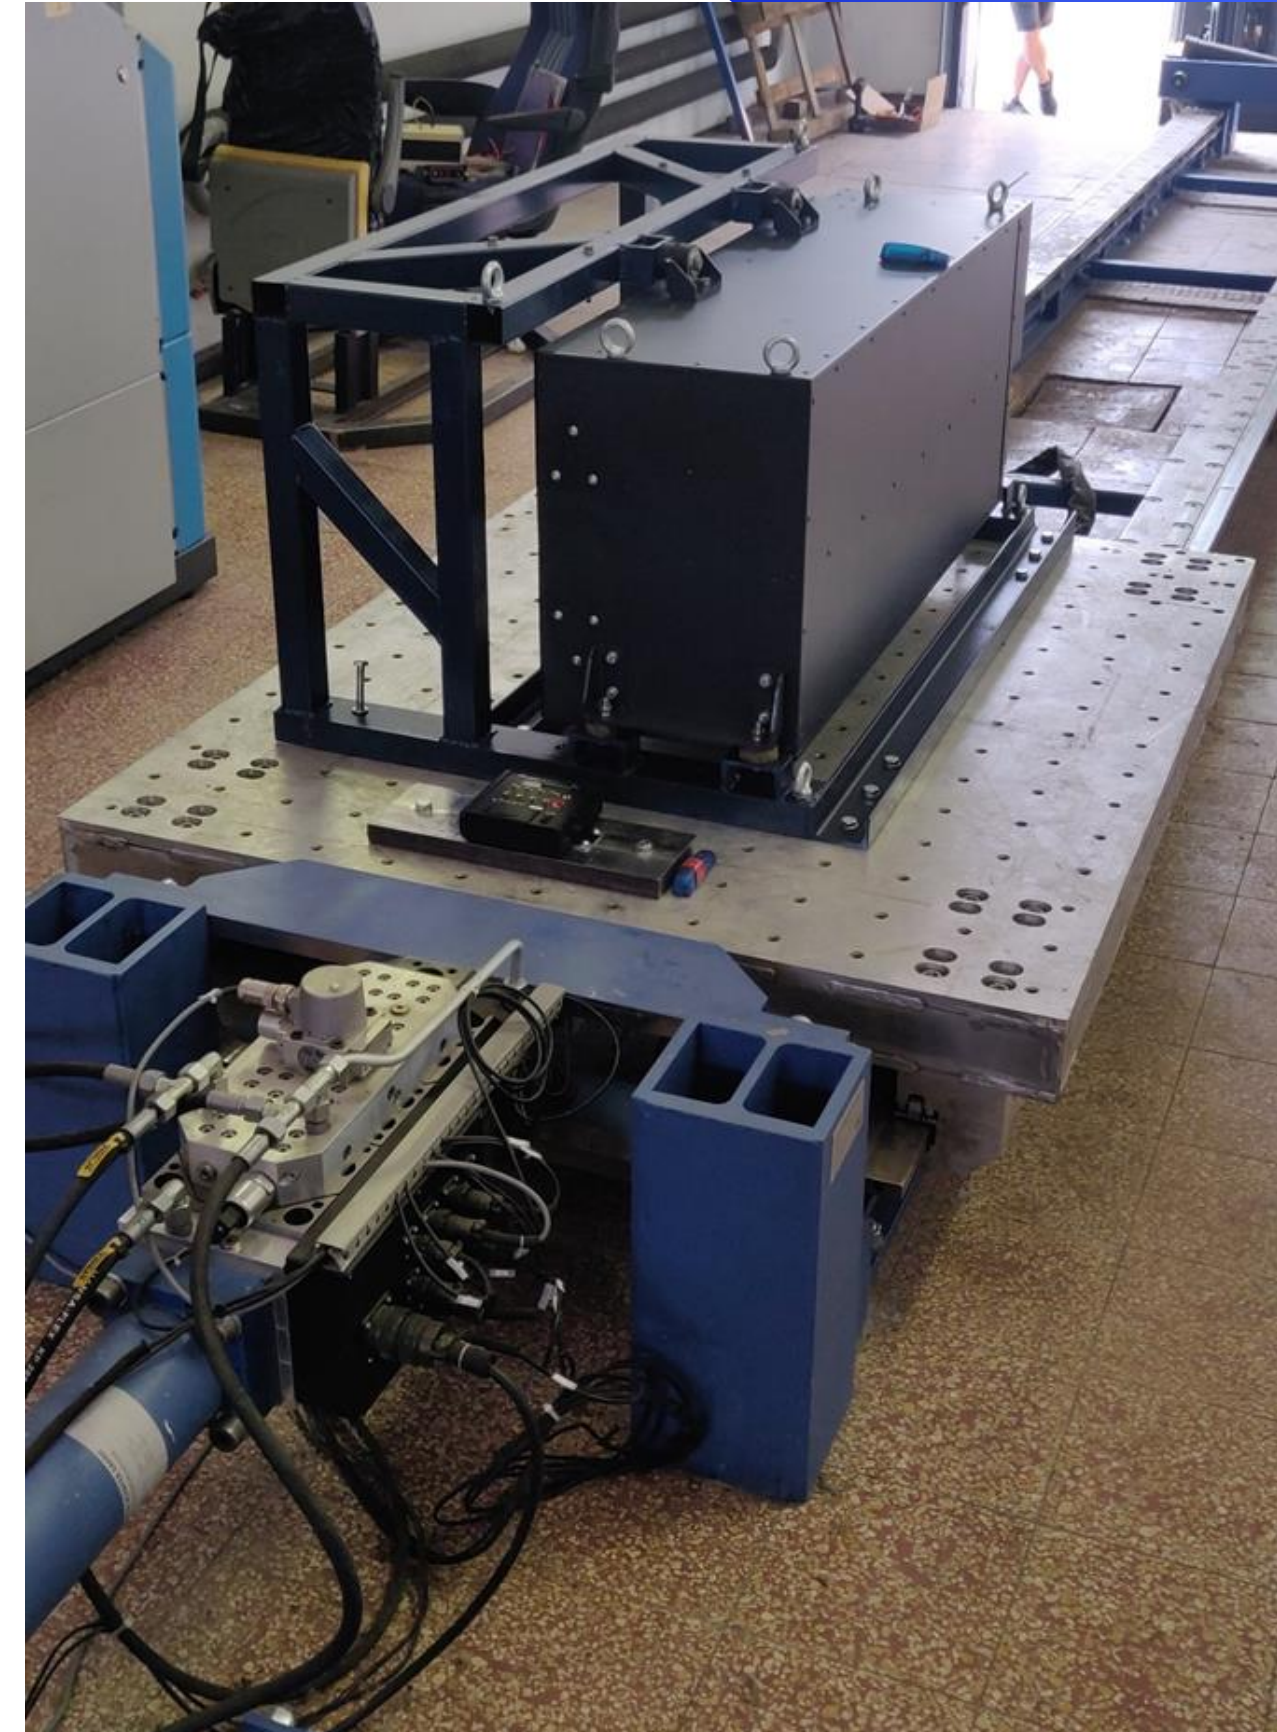
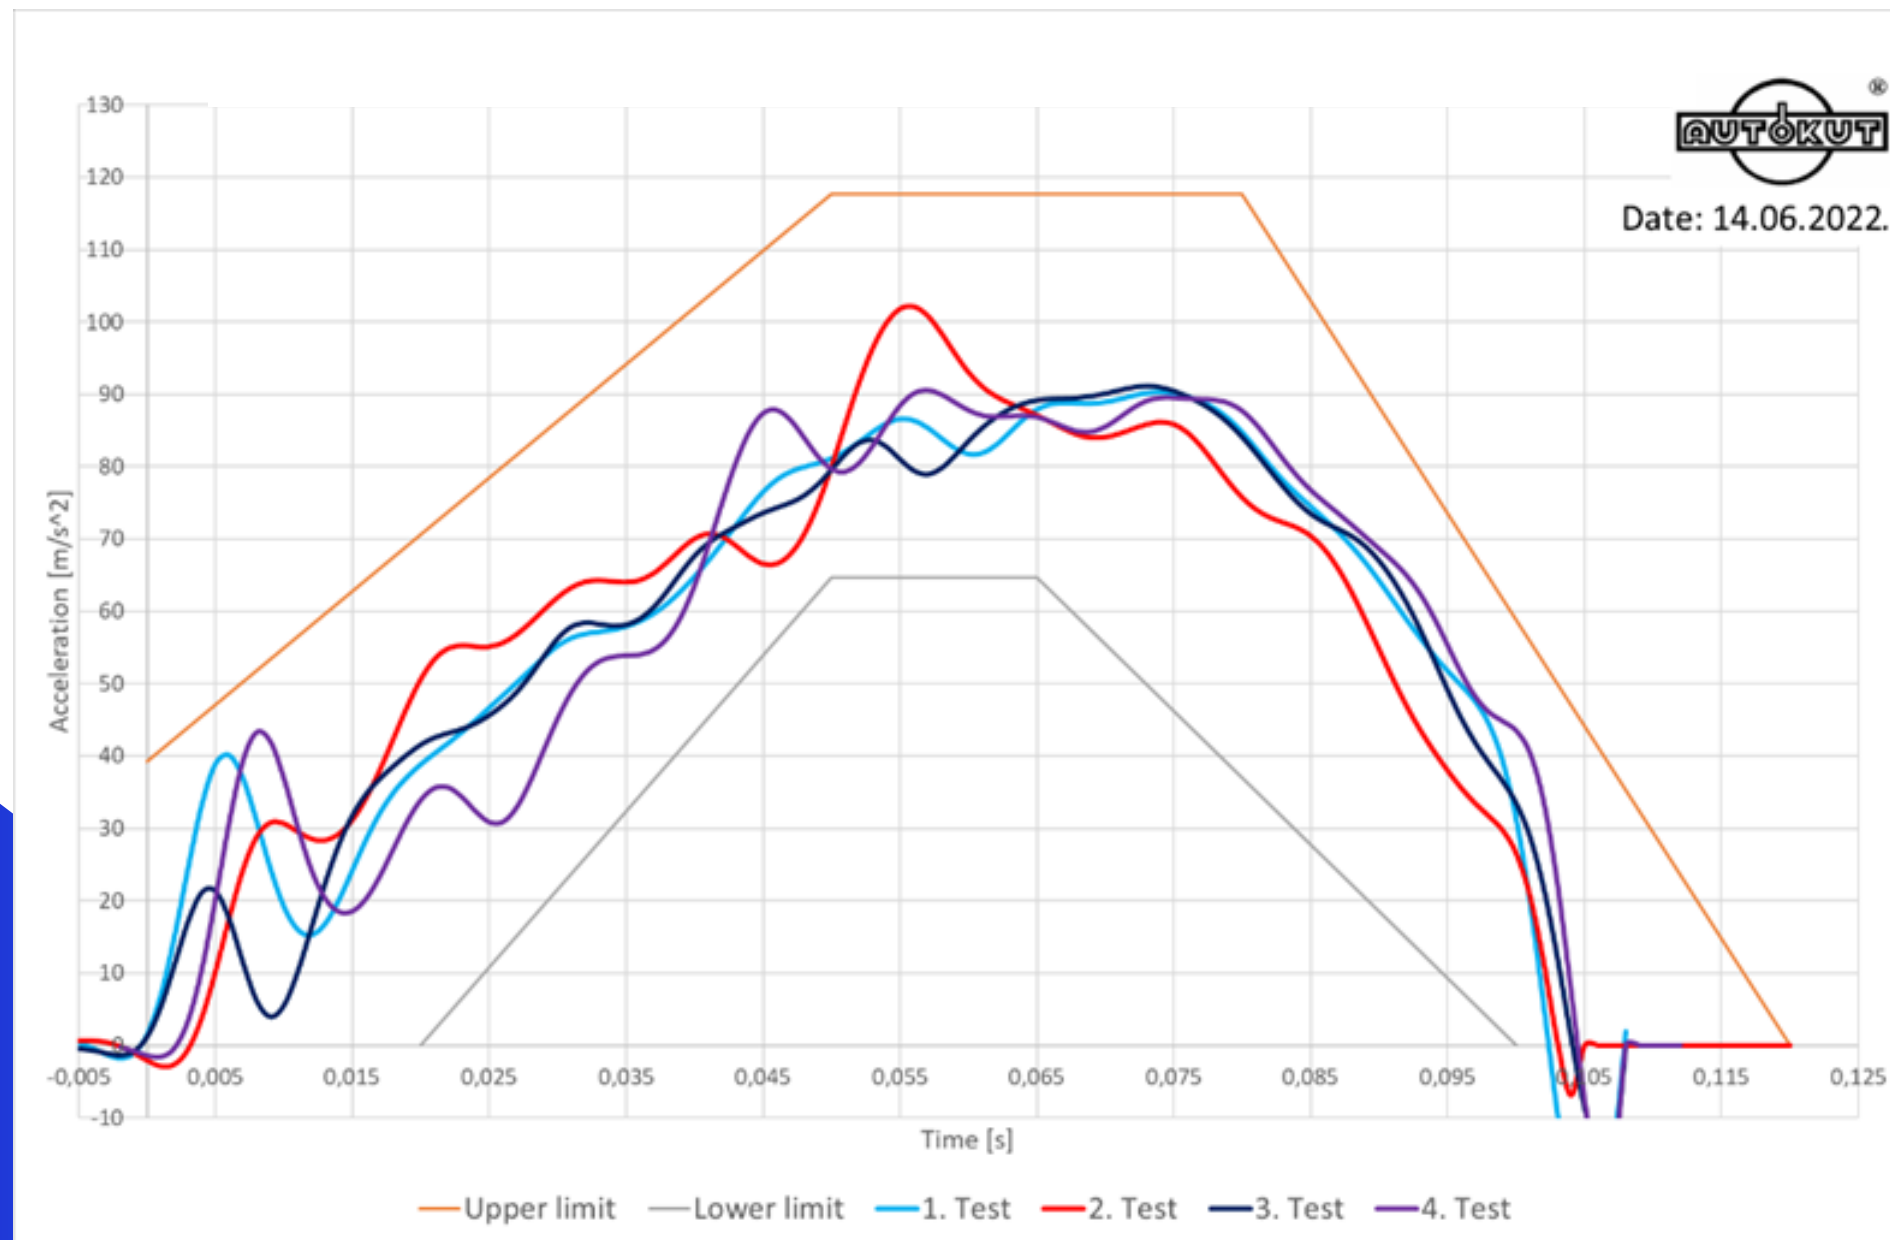
Mechanikai ütés

A vizsgálópad inverz üzemmódban dolgozik, ami azt jelenti, hogy nem egy adott sebességről fékez a megkívánt lassulással, hanem állóhelyzetből gyorsítja a vizsgált terméket a megkívánt gyorsulással. Ebben az üzemmódban a paraméterek jobban betarthatók.

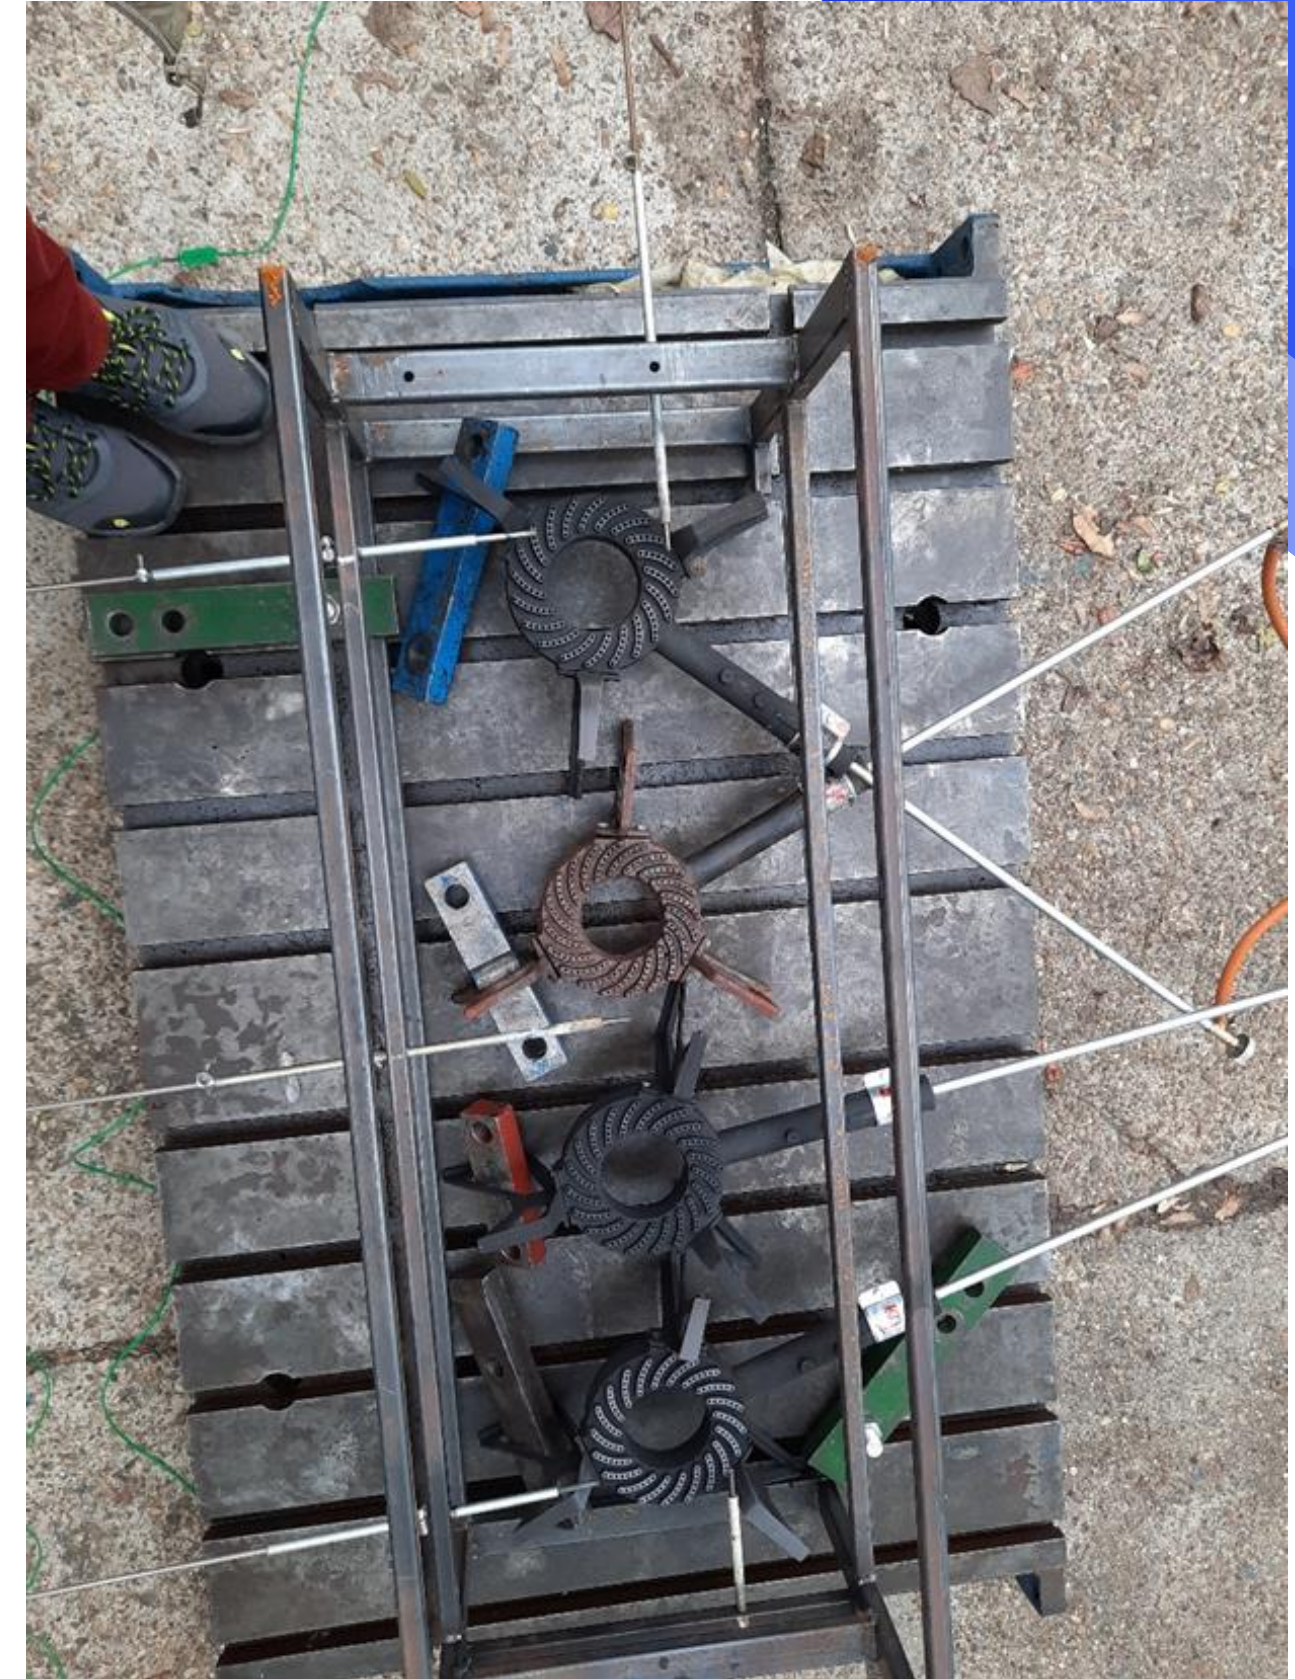
Tűzállóság

Mi a benzines helyett a másik, PB gázos módszert választottuk. Ez a módszer egzaktabb, jobban reprodukálható és kevésbé veszélyes. Egy üres akkudobozon végeztünk előzetes teszteket, amelyek során a mértük az akkudobozban a belső hőmérsékletet is. A gyártó az előzetesen elvégzett tesztek elemzése során szükségesnek látta egy hőszigetelő lemez elhelyezését az akkumulátordoboz alatt. Ez a hőszigetelő lemez a későbbiekben a sorozatban gyártott termék elválaszthatatlan részét képezi.

4 db PB-gázégőt használtunk a láng előállításához. A gázégőket az akkudoboz alatt egyenletesen helyeztük el úgy, hogy a teljes alsó felületet melegítsék.

Az előírásnak megfelelően 5 db hőérzékelőt használtunk az előírt elrendezés szerint.

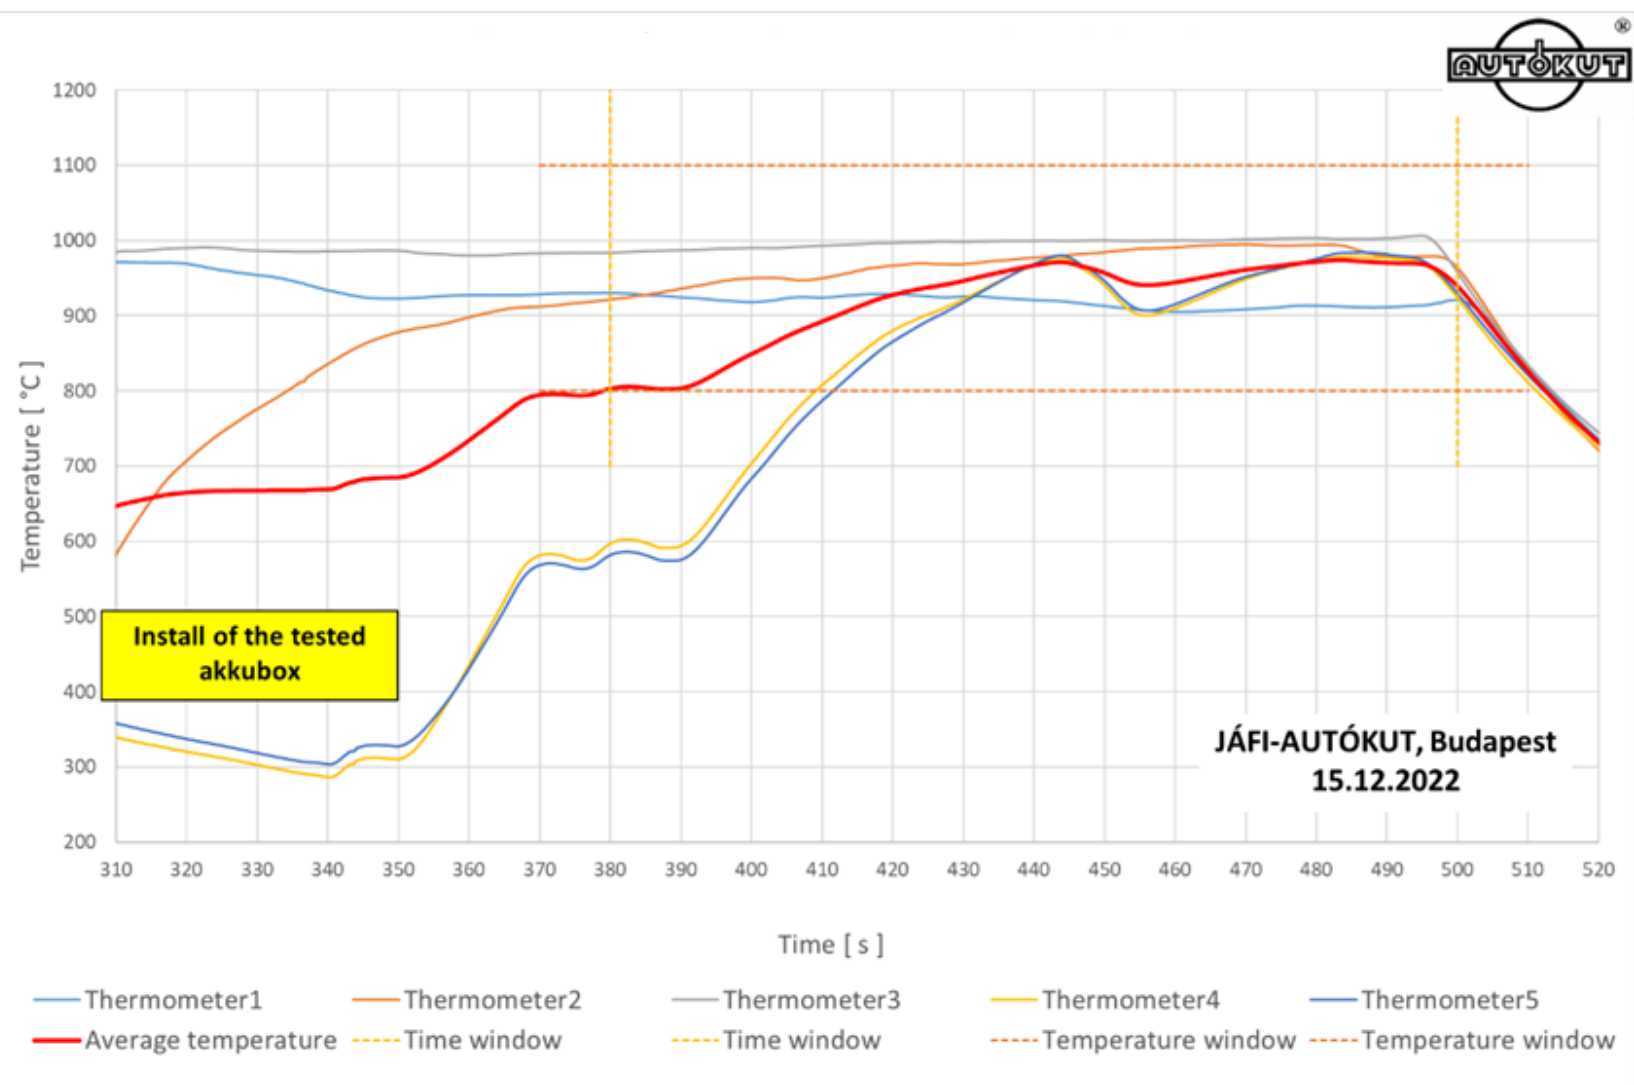
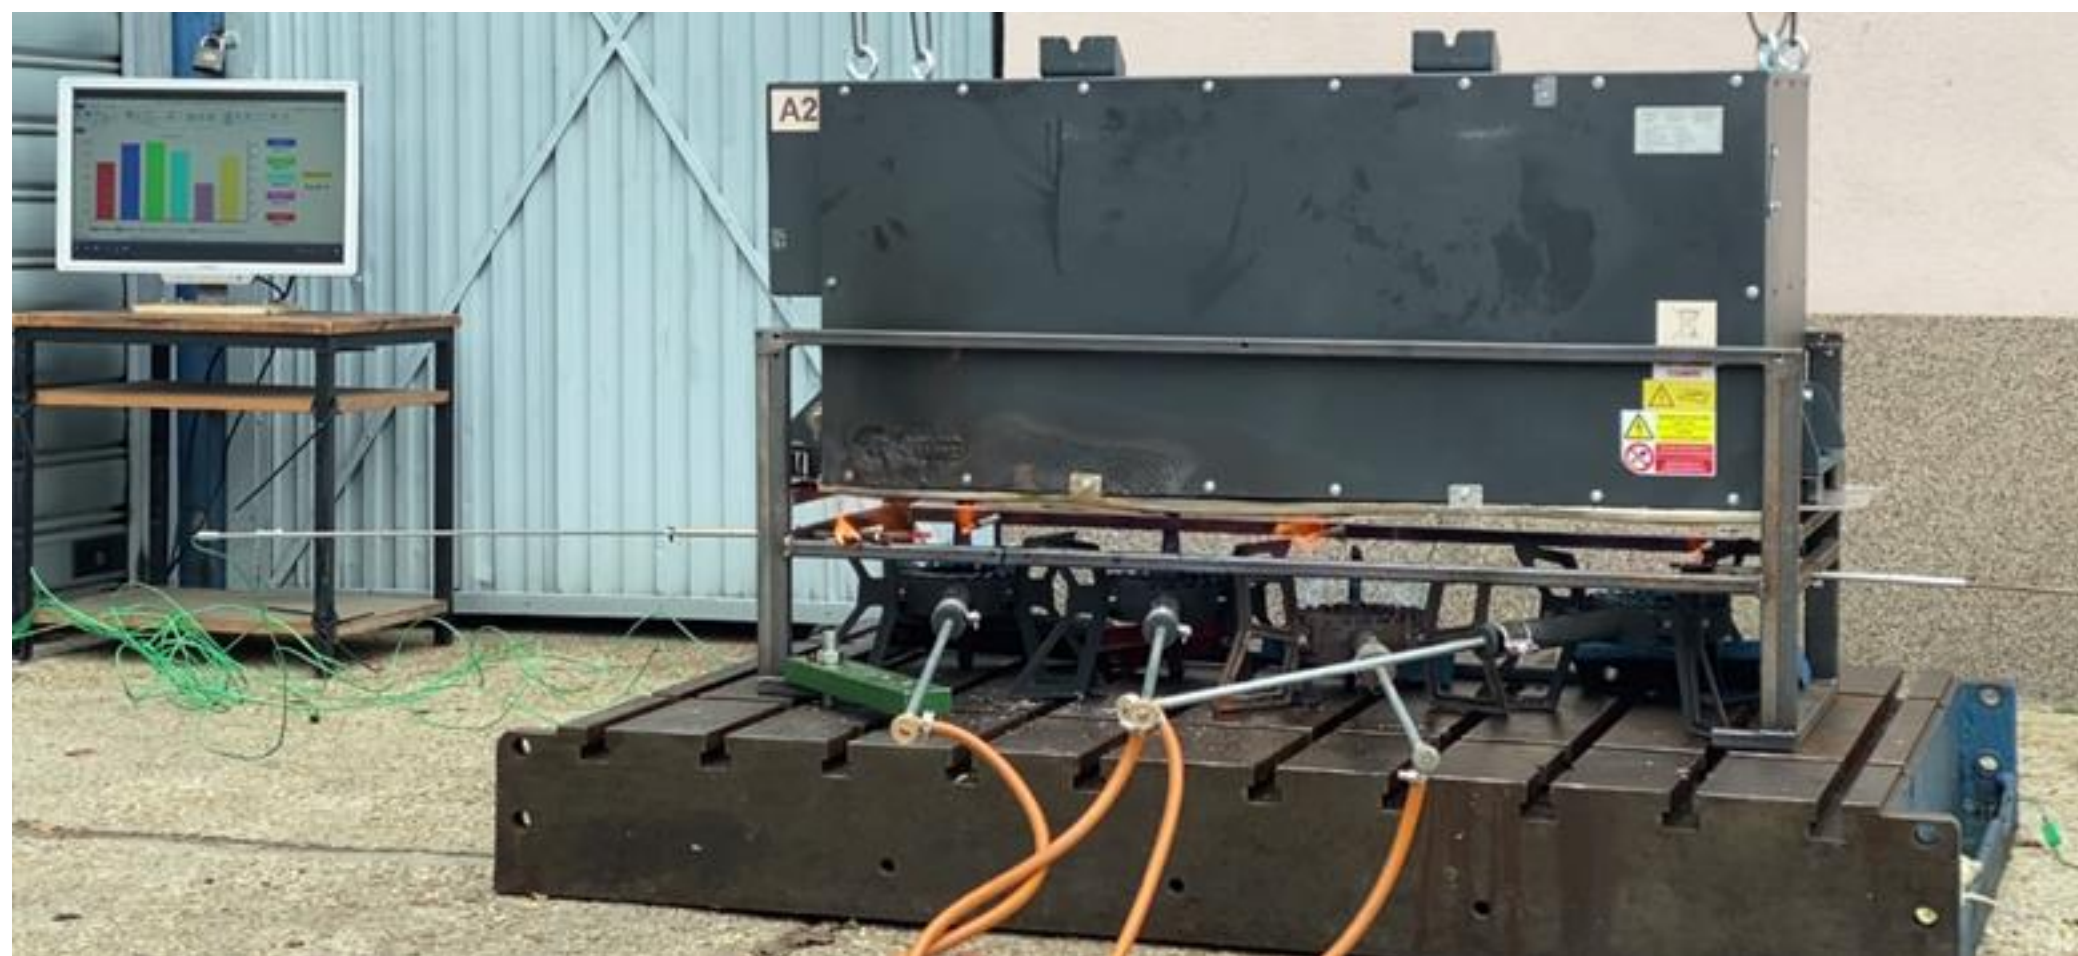
Tűzállóság

A gázégők beszabályozását a vizsgálat előtt úgy végeztük el, hogy egy üres, de a vizsgált alkatrészsel geometriailag teljes mértékig megegyező dobozt helyeztünk a gázégők fölé. Amikor elértük a kívánt hőmérsékletet, akkor egy gyors beavatkozással kicseréltük az üres dobozt a vizsgált objektumra. Ezáltal biztosítottuk, hogy a vizsgált akkudoboz alatt az átlaghőmérséklet 30 s-on belül elérte a megkövetelt 800 °C -t.

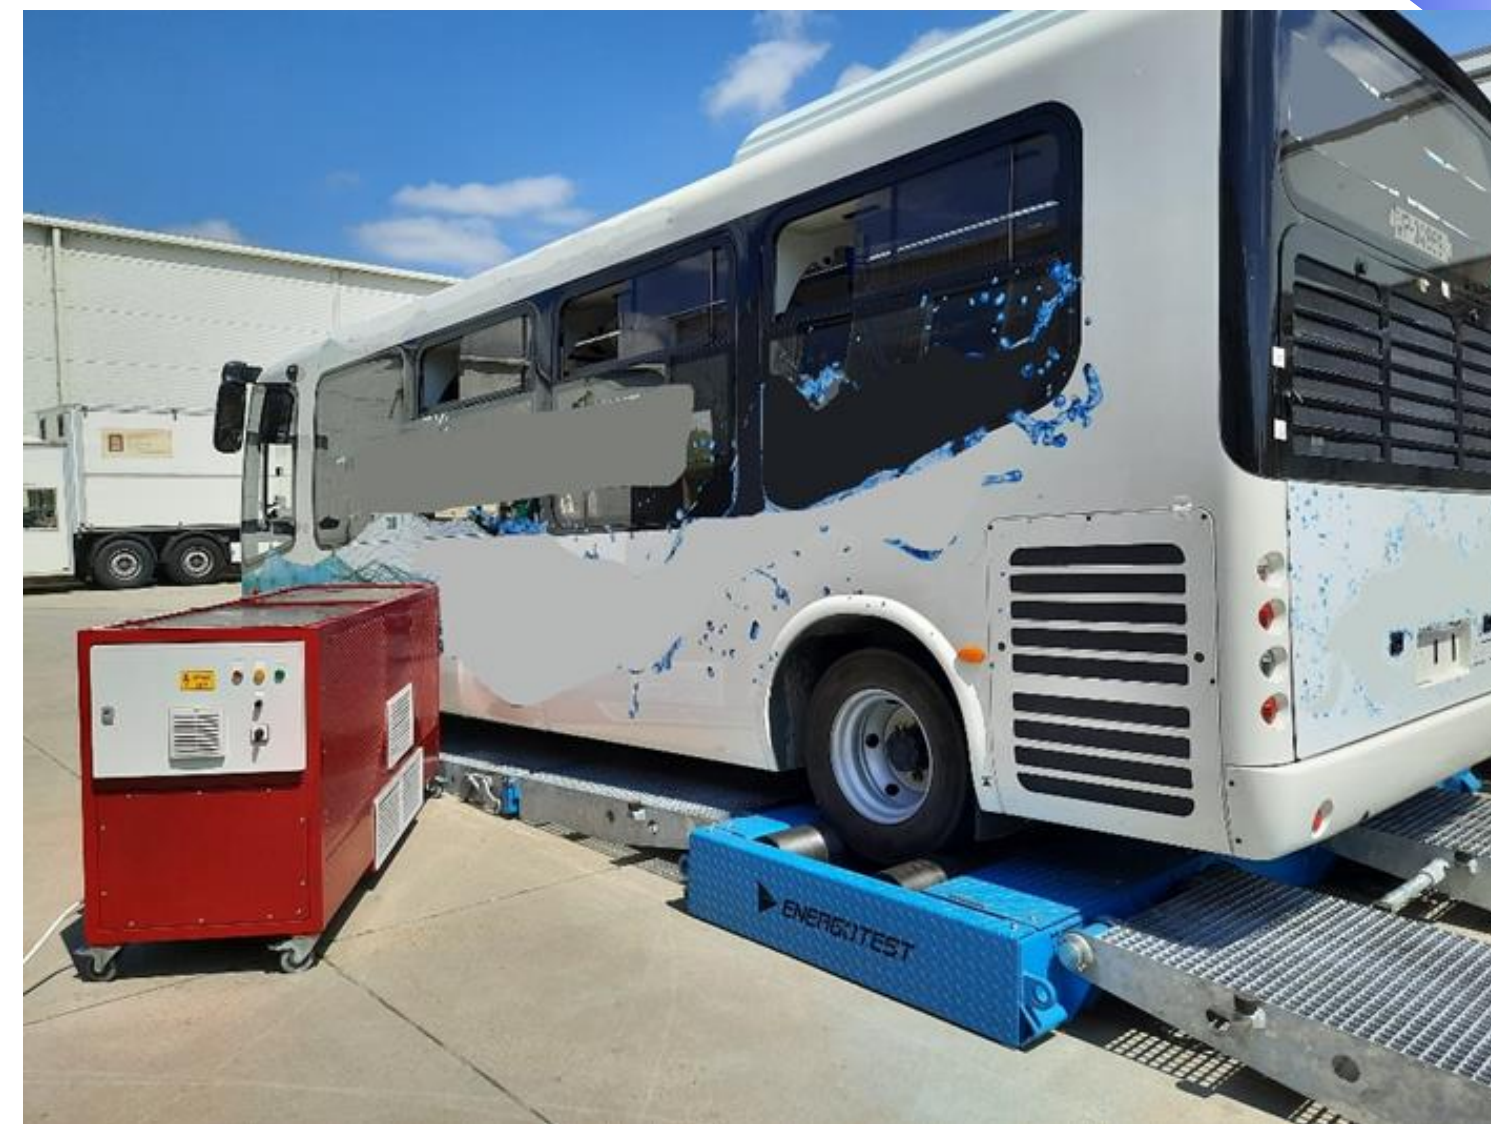
A vizsgálat eszköze az ENERGOTEST KFT által tervezett és gyártott KTMP-75 típusú teljesítmény-mérő próbapad, amely elektromos járművek mérésére lett kifejlesztve.

A görgőpados vizsgálat folyamán az előírásnak megfelelően a járművet folyamatosan tölteni kell és ki kell sütni olyan módon, hogy a lehető leggyorsabban növeljük a REESS celláinak hőmérsékletét a vizsgálat végéig. Ezt a követelményt görgős fékpadon végzett járművezetési műveletek végrehajtásával teljesítettük.

Maximális nyomatékkal gyorsítás az akkumulátor lemerüléséig, majd visszahajtás a pad oldaláról maximális árammal töltve az akkumulátort a teljes feltöltéséig.

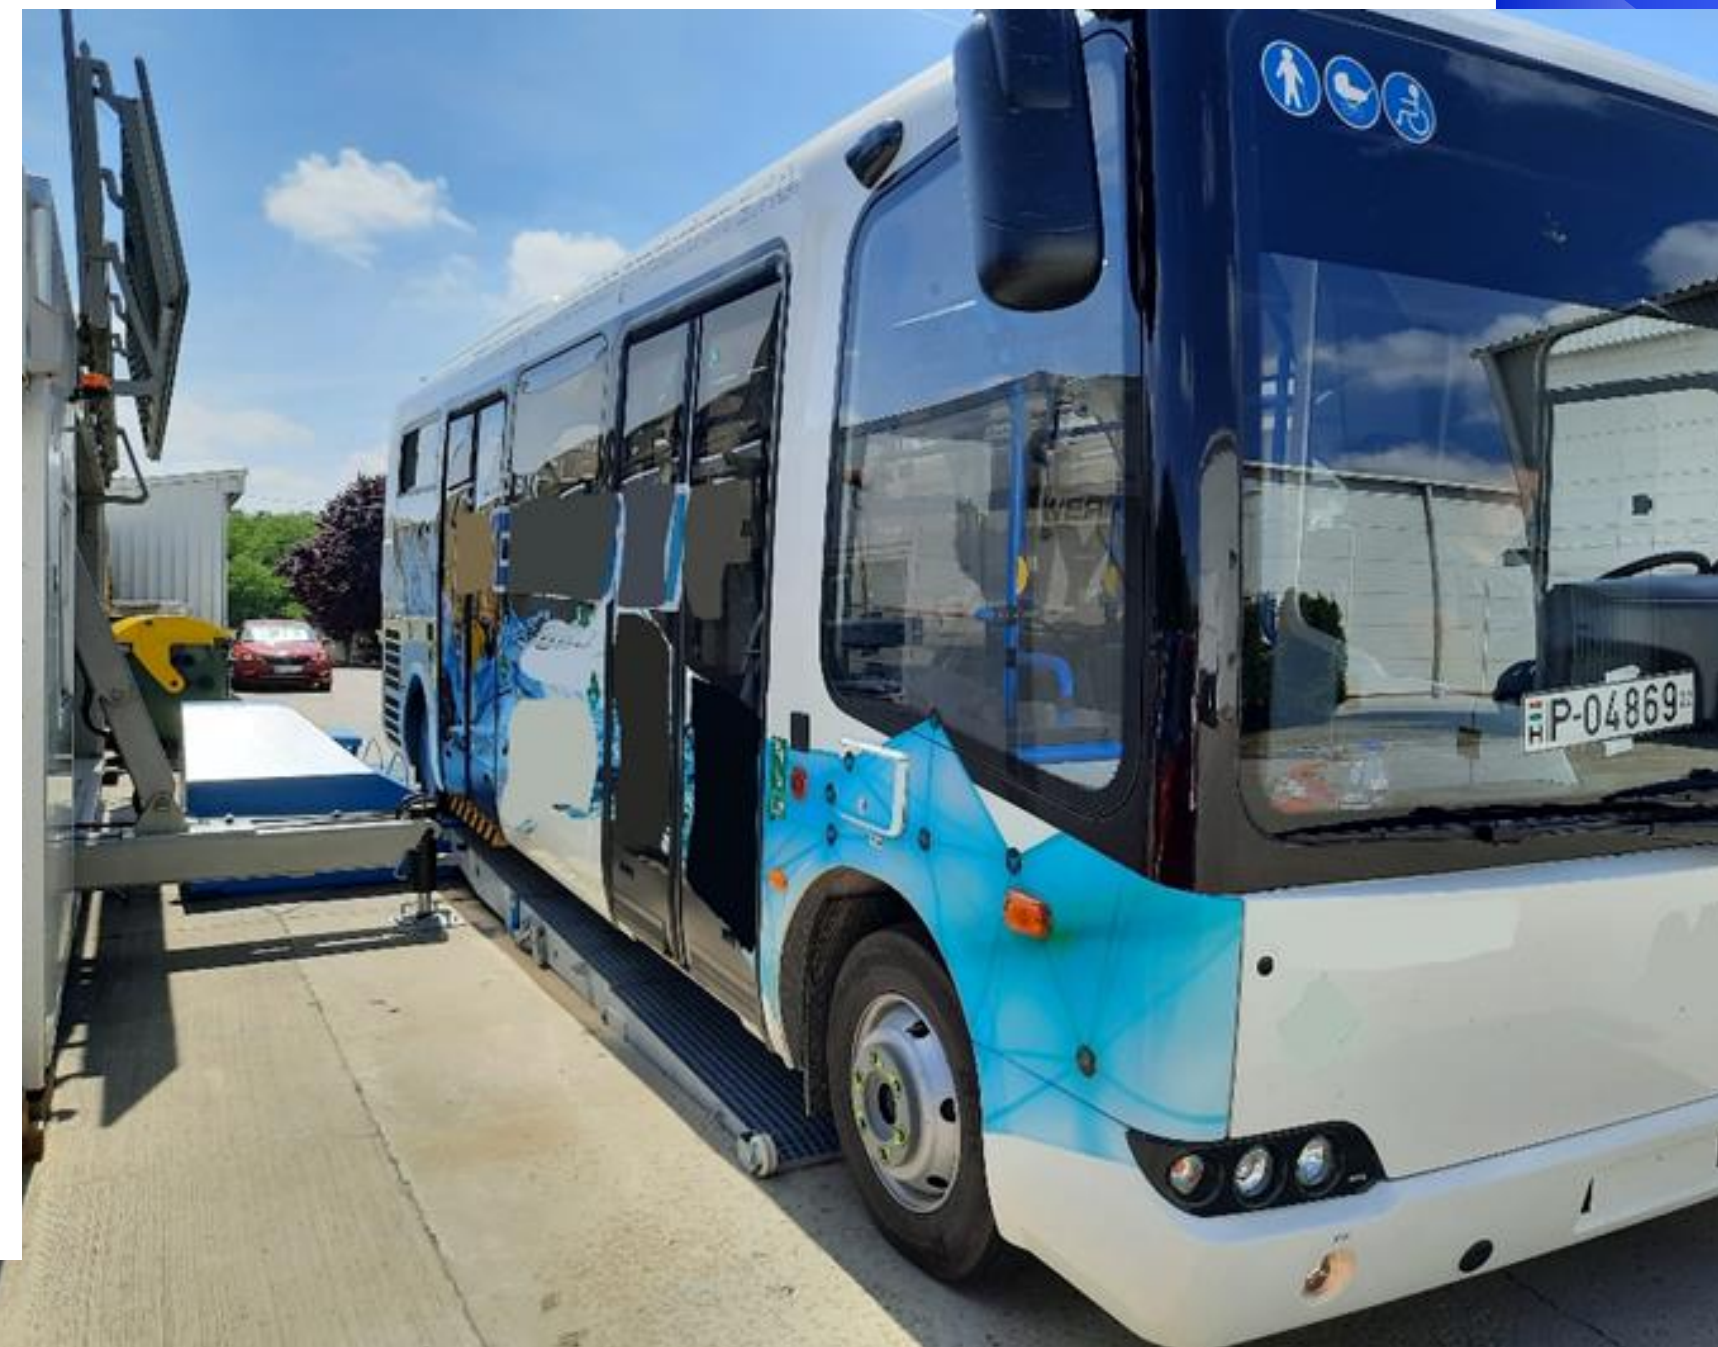
Túlmelegedés elleni védelem

1: A fékpaddal a lehető legnagyobb terheléssel fékeztük az autóbuszt, amíg a hajtó akkumulátorok merítését a rendszer engedélyezte.

2: A fékpad maximális teljesítményével hajtottuk az autóbusz kerekeit, ezáltal töltöttük az akkumulátorokat, addig, amíg az akkumulátorok töltése elérte a maximumot.

Ezt a két fázist 3-szor ismételtük a 3 órás vizsgálat végéig. A vizsgálatot előbb is abba lehetett volna hagyni abban az esetben, ha a hőmérséklet érzékelő rendszer leállította volna az autóbuszt, de erre nem került sor.
