JÁFI-AUTÓKUT MÉRNÖKI KFT.

Autóbusz akkumulátor vizsgálat az ENSZ-EGB 100 előírás követelményei szerint

**Tatai Zoltán
fejlesztőmérnök**

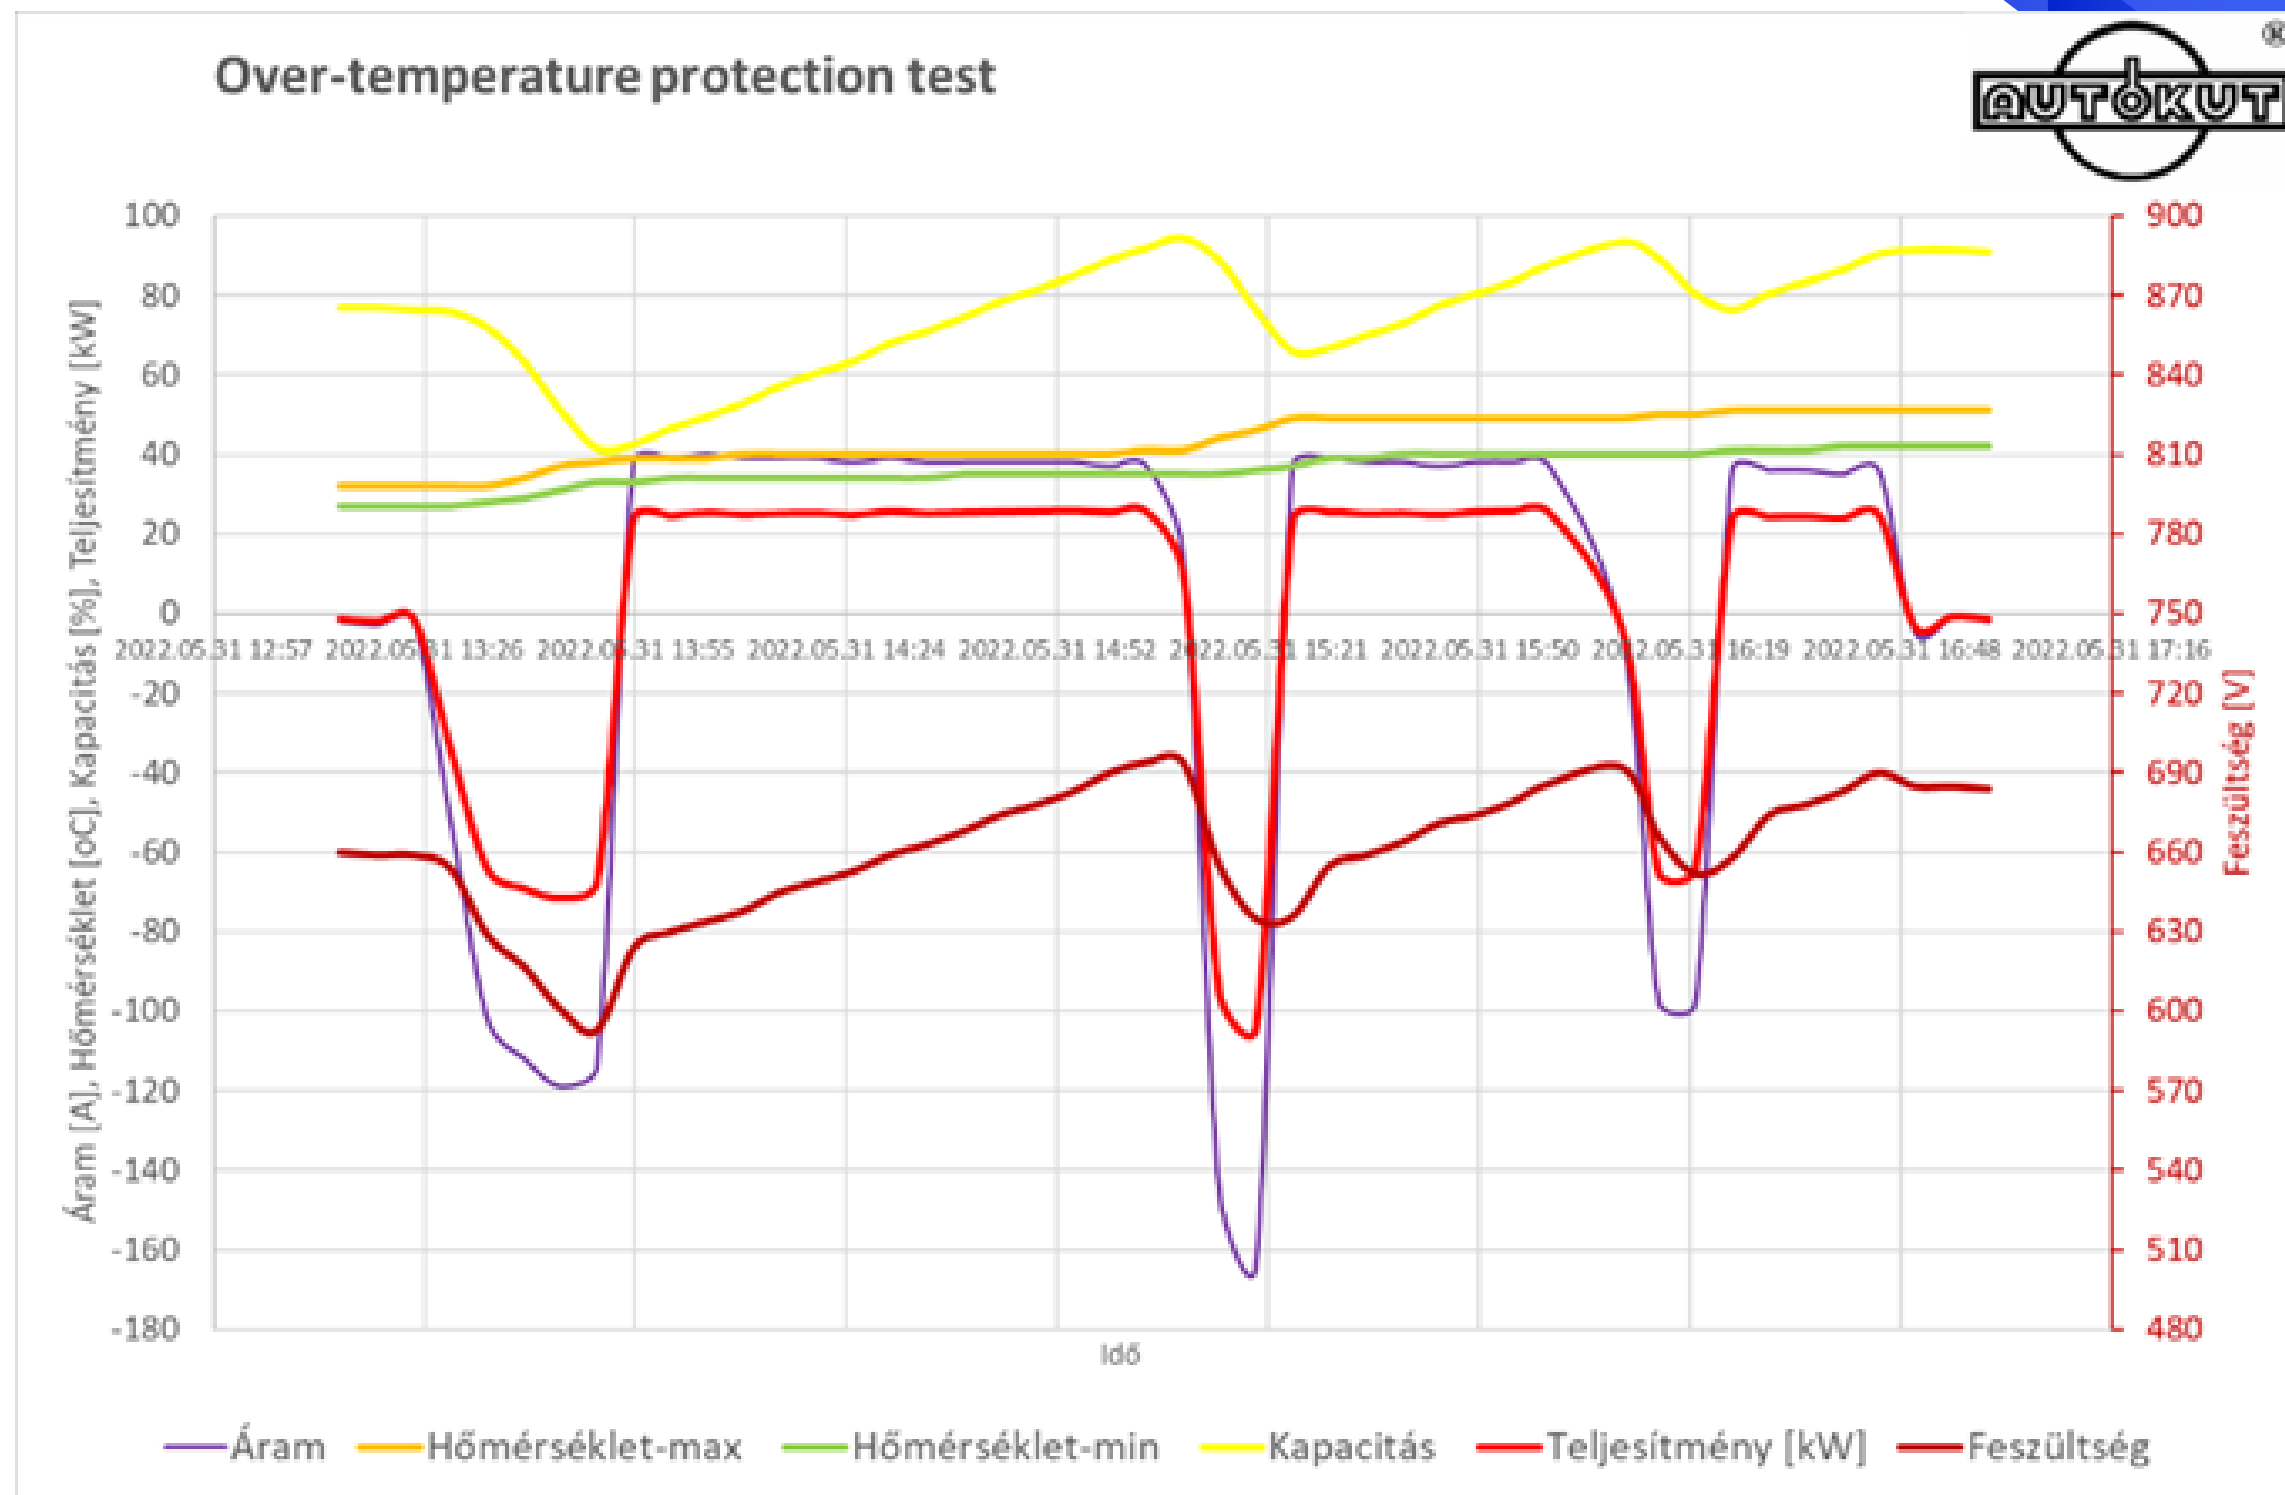
Túlmelegedés elleni védelem

A vizsgálat során az autóbusz sebessége töltéskor és merítéskor egyaránt 55-60 km/h volt. Ez a sebesség a busz szempontjából az adott fékpadon közel volt a lehetséges maximumhoz, mert a hajtott kerekeken a gumik hőmérséklete a külső ventilátoros hűtés ellenére közeledett a biztonságos maximumhoz. A vizsgálat alatt folyamatosan figyeltük az akkumulátorok belső hőmérsékletét, amely folyamatosan emelkedett, de nem érte el a kritikus szintet, a védelmi rendszerek sem állították le a tesztet.
